# マイクロナイトⅡ

## 耐食性と耐摩耗性を両立させたSUSの表面処理

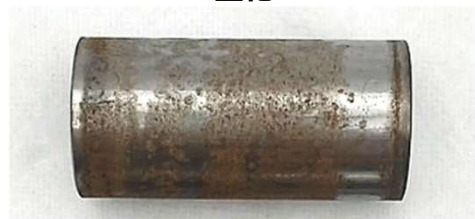
#### 窒化

### 塩水浸漬試験 (SUS316)

塩水浸漬試験の結果、マイクロナイトⅡは、窒化処理と比較して耐食性に優れることが認められました。腐食液(10%シュウ酸電解)でエッチングした断面SEM像を見ると、窒化処理の場合、窒化層の腐食が認められますが、マイクロナイトⅡは、素地と比較しても良好な耐食性を示しています。また、硬度分布のグラフより、硬さも通常の窒化処理と比較してより高硬度の表面改質層が形成されていることがわかります。
